tisková zpráva z 4. června 2014

Dočasné zastřešení objektu Libušín na Pustevnách finišuje

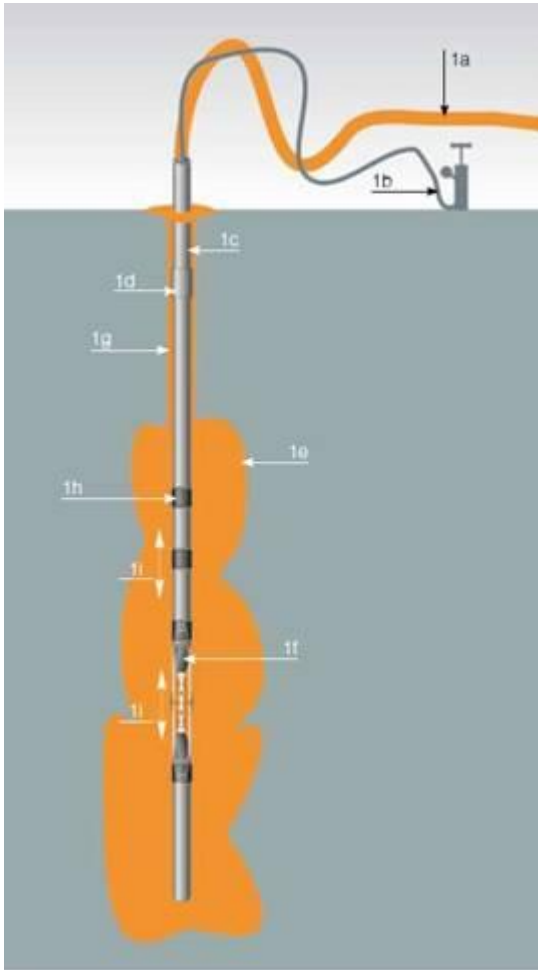
(obrázek klasická injektáž)

klasická injektáž

1a) přívod injekční směsi

1b) ovládání obturátoru,

1c) perforovaná injekční trubka

1d) spojník (pokud je třeba)

1e) vytvrzená injekční směs

1f) dvojitý obturátor

1g) zálivka

1h) manžeta bránící vniknutí cementové směsi do trubky při provádění zálivky

i) etáž

Rožnov pod Radhoštěm – V těchto dnech v bezprostřední blízkosti objektu Libušín na Pustevnách probíhá čilá pracovní činnost, kdy se provádí mikropilotové založení základových patek pro ukotvení ocelové konstrukce dočasného zastřešení objektu Libušína.
